# 盐城经济技术开发区五台山路消防救援站 地块土壤污染状况调查报告

委 托 单 位：盐城市自然资源和规划局盐城经济技术开发区  
分局

编 制 单 位：江苏华东新能源勘探有限公司（江苏省有色金属  
华东地质勘查局八一三队）

编 制 日 期：二〇二一年十二月

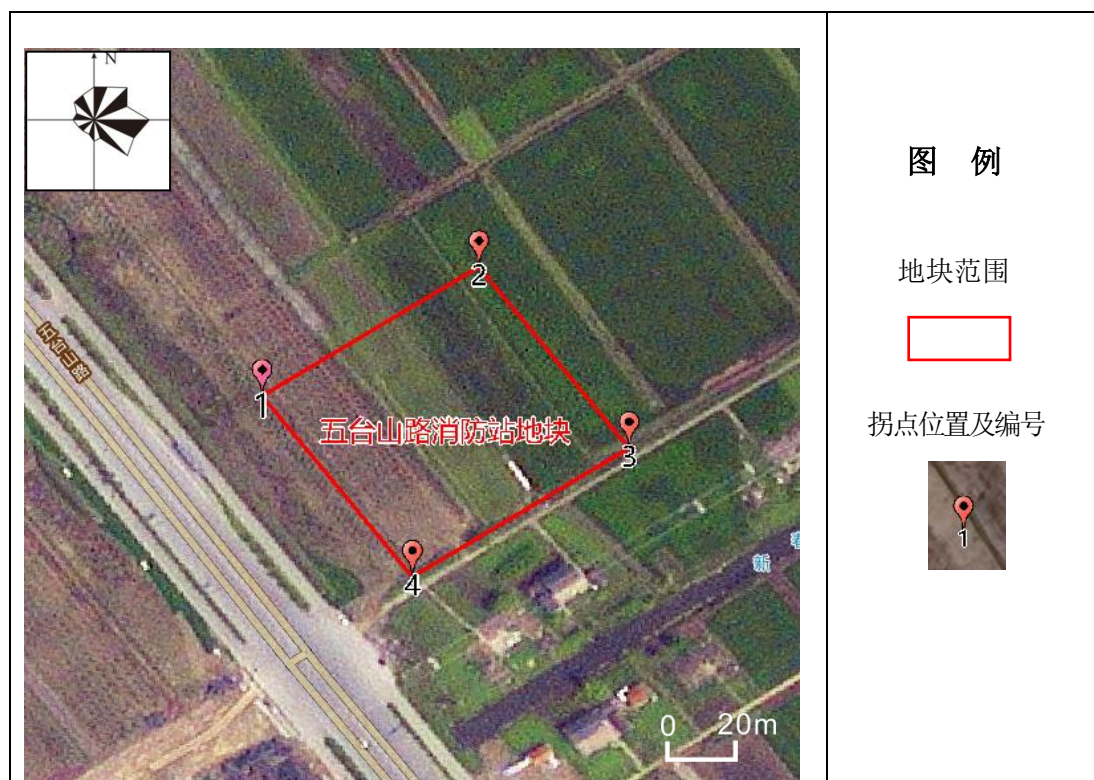
图 2.2-2 地块范围及拐点示意图

地块位于盐城经济技术开发区新城街道南社村四组，位置见图 2.2-1，地块范围及拐点见图 2.2-2，地块勘界图见 2.2-3，地块拐点坐标见表 2.2。

序号	X 坐标	Y 坐标	序号	X 坐标	Y 坐标
1	3691251.886	40525122.537	2	3691309.946	40525203.973
3	3691228.809	40525260.705	4	3691170.754	40525179.277
面积 (m <sup>2</sup> )		9901
