# 泰州市姜堰区姜溱河西侧、新桥路两侧地块土壤 污染状况调查报告

委 托 单 位：泰州市金东城市建设投资集团有限公司

编 制 单 位：江苏华东新能源勘探有限公司

编 制 日 期：二〇二〇年十月

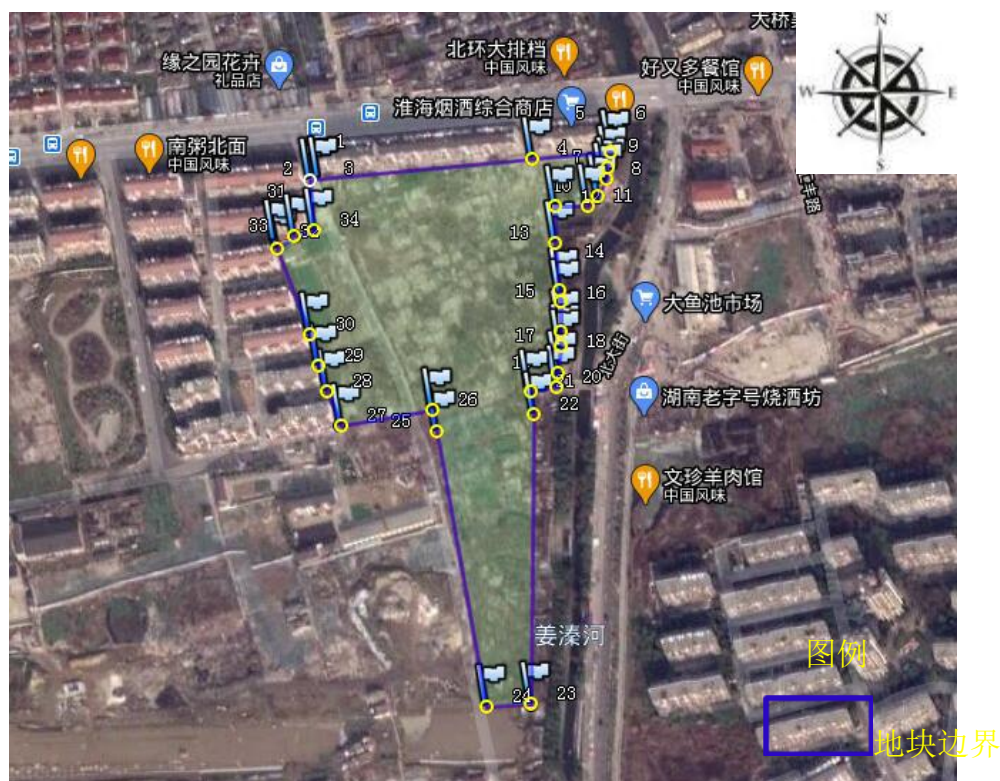
图 2.2-2 调查地块范围图

地块现状主要为原建设用地闲置待开发状态。调查范围见图 2.2-2。拐点坐标见表 2.2-1。
